# LIVRABLE 4 : courbe de traction

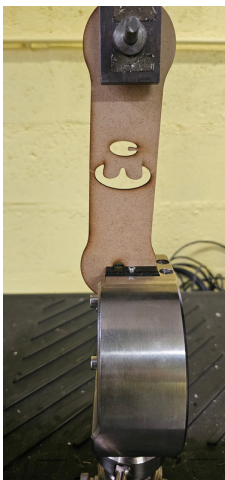
L'essai numéro 2 a légèrement été raté car j'ai appliqué involontairement une mauvaise vitesse en me trompant d'unité, car la vitesse de traction impacte en effet l'étude, plus la vitesse est lente plus elle va permettre au matériau d'étendre son domaine élastique alors que si la vitesse est élevée alors la pièce va subir une rupture brusque et rapide. D'après les résultats on est plus proche de la tolérance mais pas dedans, on part de -16N approximativement pour finir à la valeur de 308N ce qui correspond à environ 324N et donc au-dessus de 14N.

On peut constater sur les 2 pièces malgré qu'elles ont été découpées par la même machine que les côtes peuvent varier quand même notamment avec le facteur du fait que le medium est moins isotrope que par exemple le PMMA.

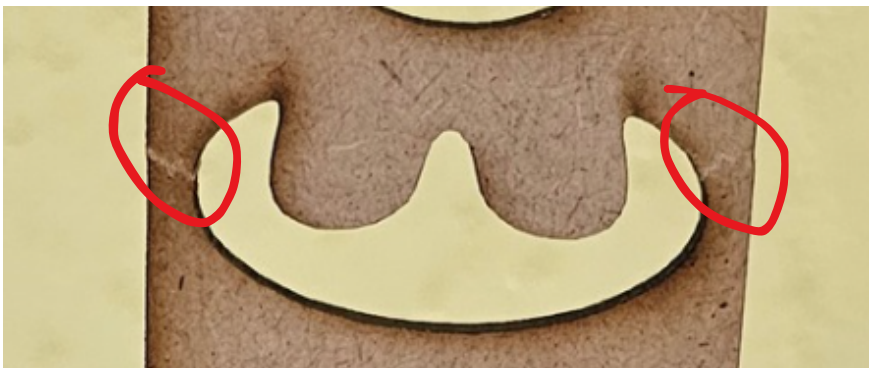
La rupture a eu à l'endroit voulu c'est-à-dire en commençant par l'intérieur et ensuite au niveau du rayon le plus faible soit sur les extrémités du E. Il y a des petits décalages notamment dû au fait que la pièce n'a pas pu être positionnée parfaitement droit.
